# Panzerkampfwagen Skoda 35 (t)

**Das Waffen-Arsenal**  
Bewaffnung - Ausrüstung und  
Einsatz der Streitkräfte im  
Zweiten Weltkrieg

**Band 21**

von Horst Scheibert

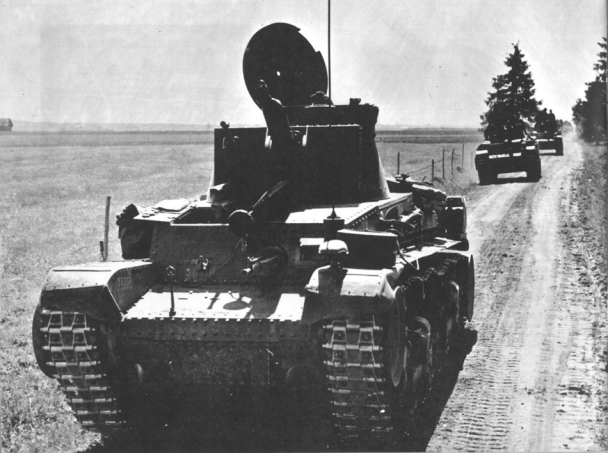
Blicke vom Turmausstieg auf die 3,7 cm-Kanone, dem 7,92 mm MG und der Antenne auf der linken Kettenabdeckung.

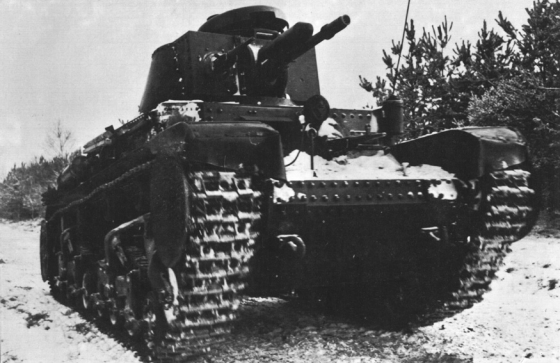
Der Winter 1939/40 wurde zu intensiver Ausbildung genutzt. Die Erfahrung des 1. Feldzuges mußte in die Truppe. Der ein wenig geöffnete Deckel des Turmausstieges war typisch für diesen Panzer, er erlaubte dem Kommandanten ein gutes Gesichtsfeld. Erst bei starker splitterhaltiger Luft wurde er geschlossen und mittels Optik und eines Handperiskops (hierfür gab es im Deckel eine Öffnung) das Gefechtsfeld beobachtet.

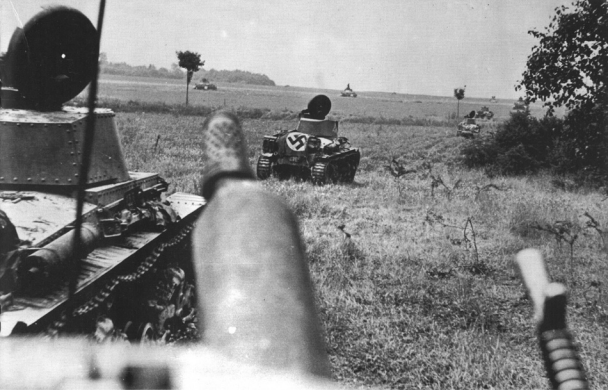
Die Reserve-Kp folgt in Reihe. Das Loch für das Handperiskop ist im Deckel am linken Bildrand zu erkennen.

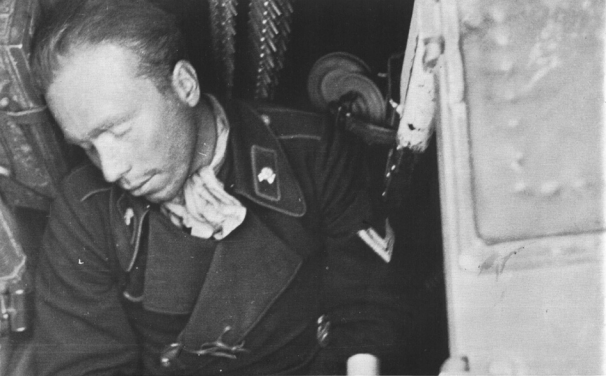
Der Fahrer - ein Obergefreiter - schläft nach langem Vormarsch hinter seinen Steuerknöpfeln. Hinter ihm hängen die MG-Gurte des Turm-MG und sind die Kopfhörer zu erkennen. Halstücher wurden gegen den Staub getragen.

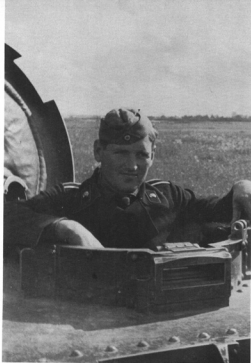
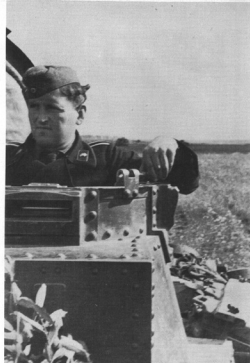
Panzerkommandant Unteroffizier Sprenger der 1./Pz.Abt. 65 im Turmeinstieg seines Skoda 35 (t). Gut zu erkennen sind die Nieten und im Turmdeckel das Lederpolster. In ihm blieb manch Geschöß oder Splitter stecken, wenn der Deckel nicht rechtzeitig geschlossen werden konnte. Die Nieten zeigten sich als ungünstig, wenn ein stärkeres Panzergeschöß schräg die Panzerplatten traf und diese zum Federn brachte. Die hierdurch abgebrochenen Nieten flogen im Kampfraum herum und trafen die Besatzung.

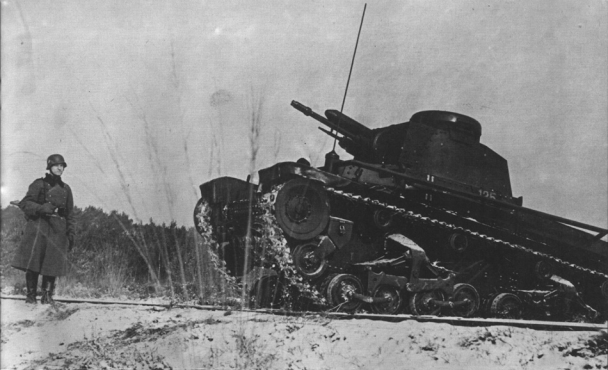
Ein Panzer der 1./Pz.Reg. 11 mit einer interessanten Rohrhalterung oberhalb der Kettenabdeckung. Sie diente zum Befestigen von zusätzlichen Betriebsstofftanks, persönlicher Habe der Besatzung und der "Freßkiste" - zumeist eine leere Munitionskiste, in der Verpflegung mitgeführt wurde.

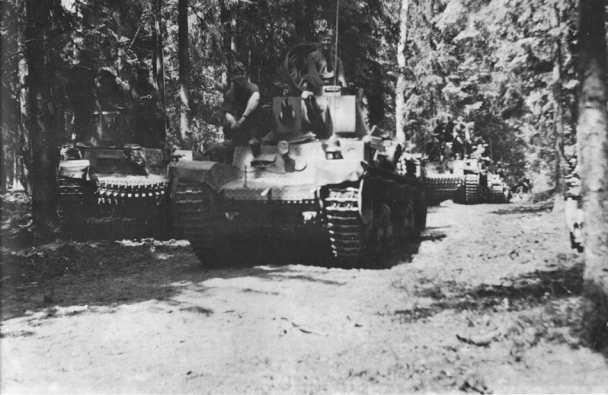
Der Panzer war durch seine pneumatische Servolenkung leicht zu lenken und beanspruchte die physische Kraft des Fahrers nicht so sehr wie die Panzer deutscher Fertigung. Das Pfeifen der Luftdüsen gab ihm ein ihm eigenes Geräusch. Seine Höchstgeschwindigkeit betrug 34 km.

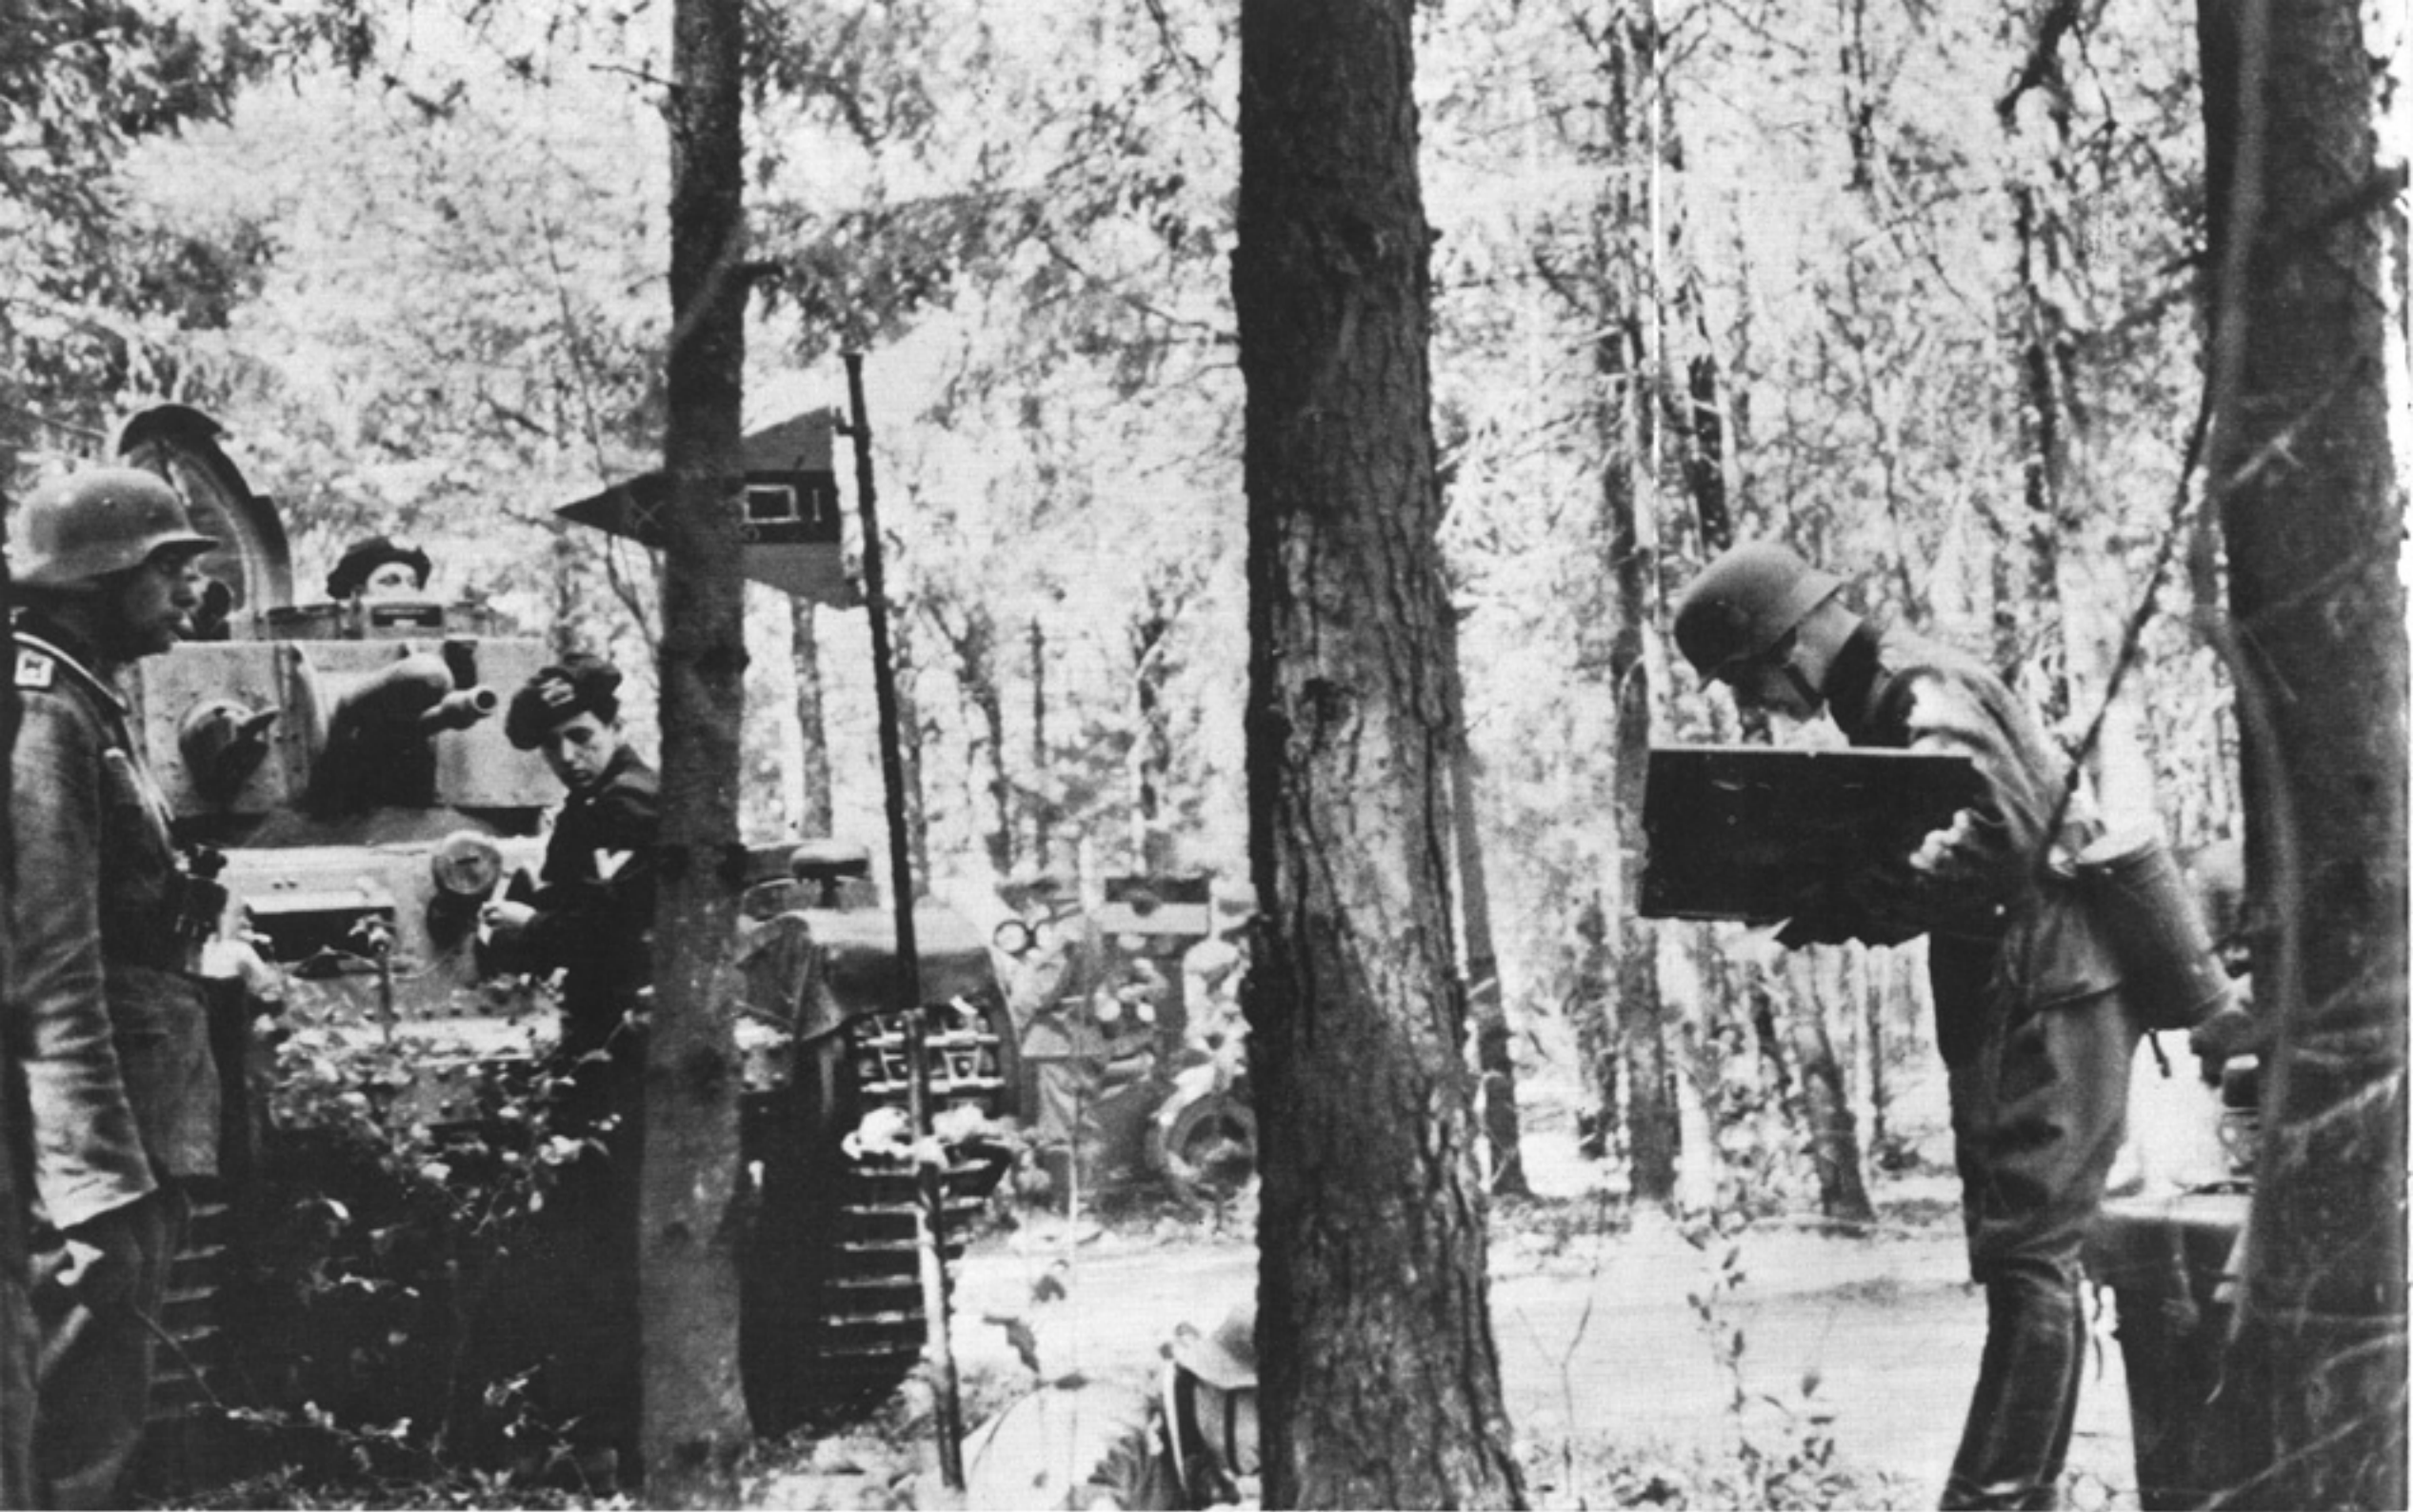
Hier ein der I. Abteilung des Schützen-Regiments 4 (s. Stander) zugeteilter 10.5 to schwerer Skoda 35 (t). Sein sehr solides Fahrgestell ließ die Ketten bis zu 6000 km halten.

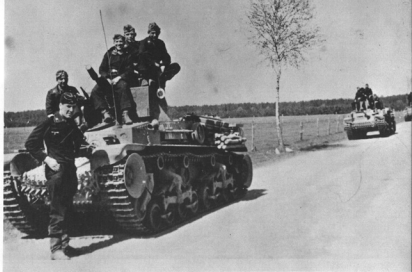
Panzer des I. Zuges der 1./Pz.Abt. 65. Während der ersten Tage des Rußlandfeldzuges im Baltikum. Das Sitzen der Besatzung außerhalb des Panzer und der Mündungsschützer an der Kanone weisen auf eine ruhige Feindlage. Die Kettenteile vor dem Bug sollten zusätzlich Schutz gewährleisten; der Knüppelteppich auf der Kettenabdeckung in weichem Gelände helfen und die Kanister auf der Motorabdeckung einen größeren Fahrbereich geben.

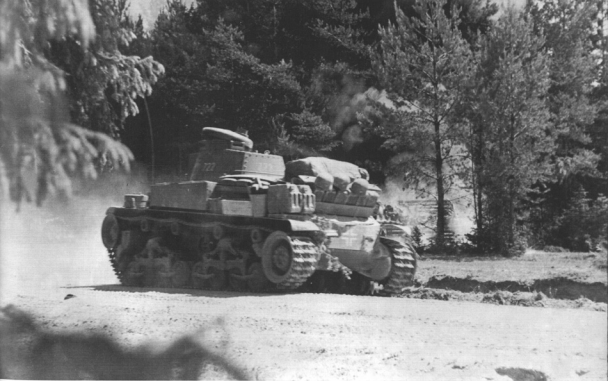
An diesem Panzer sind der große Behälter auf der Kettenabdeckung, die zahlreichen Kanister auf dem Motorblock mit den daran hängenden Stahlhelmen und dem großen Gepäckbündel darüber interessant.

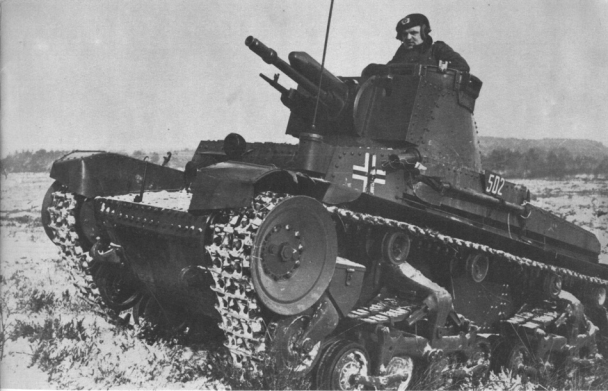
Ein Skoda 35 (t) der 5./Pz.Rgt. 11. Das Foto zeigt gut sein charakteristisches Merkmal:  
Die kräftige Rohrbremse oberhalb der 3,7 cm (A-3) Kanone.
